翔安新圩厦门良一食品有限公司二期厂房水电
安装工程“8·4”一般触电事故调查报告

厦门市翔安区人民政府事故调查组
2025年11月

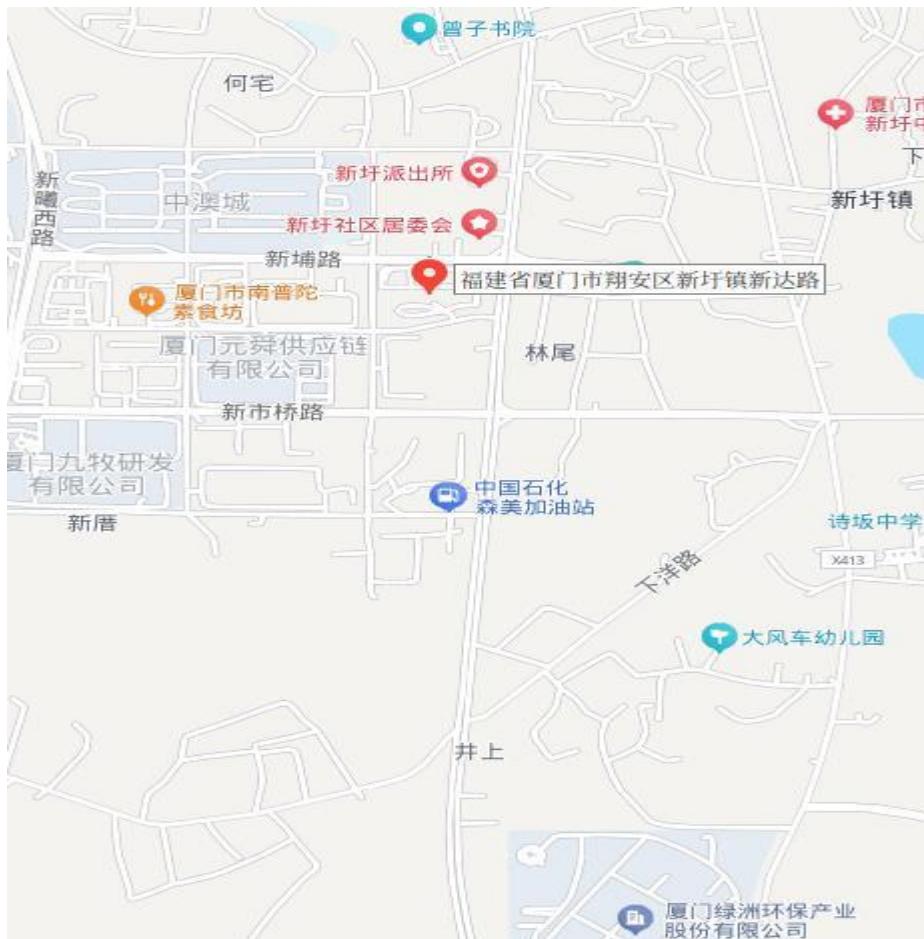
图1 事故发生地点

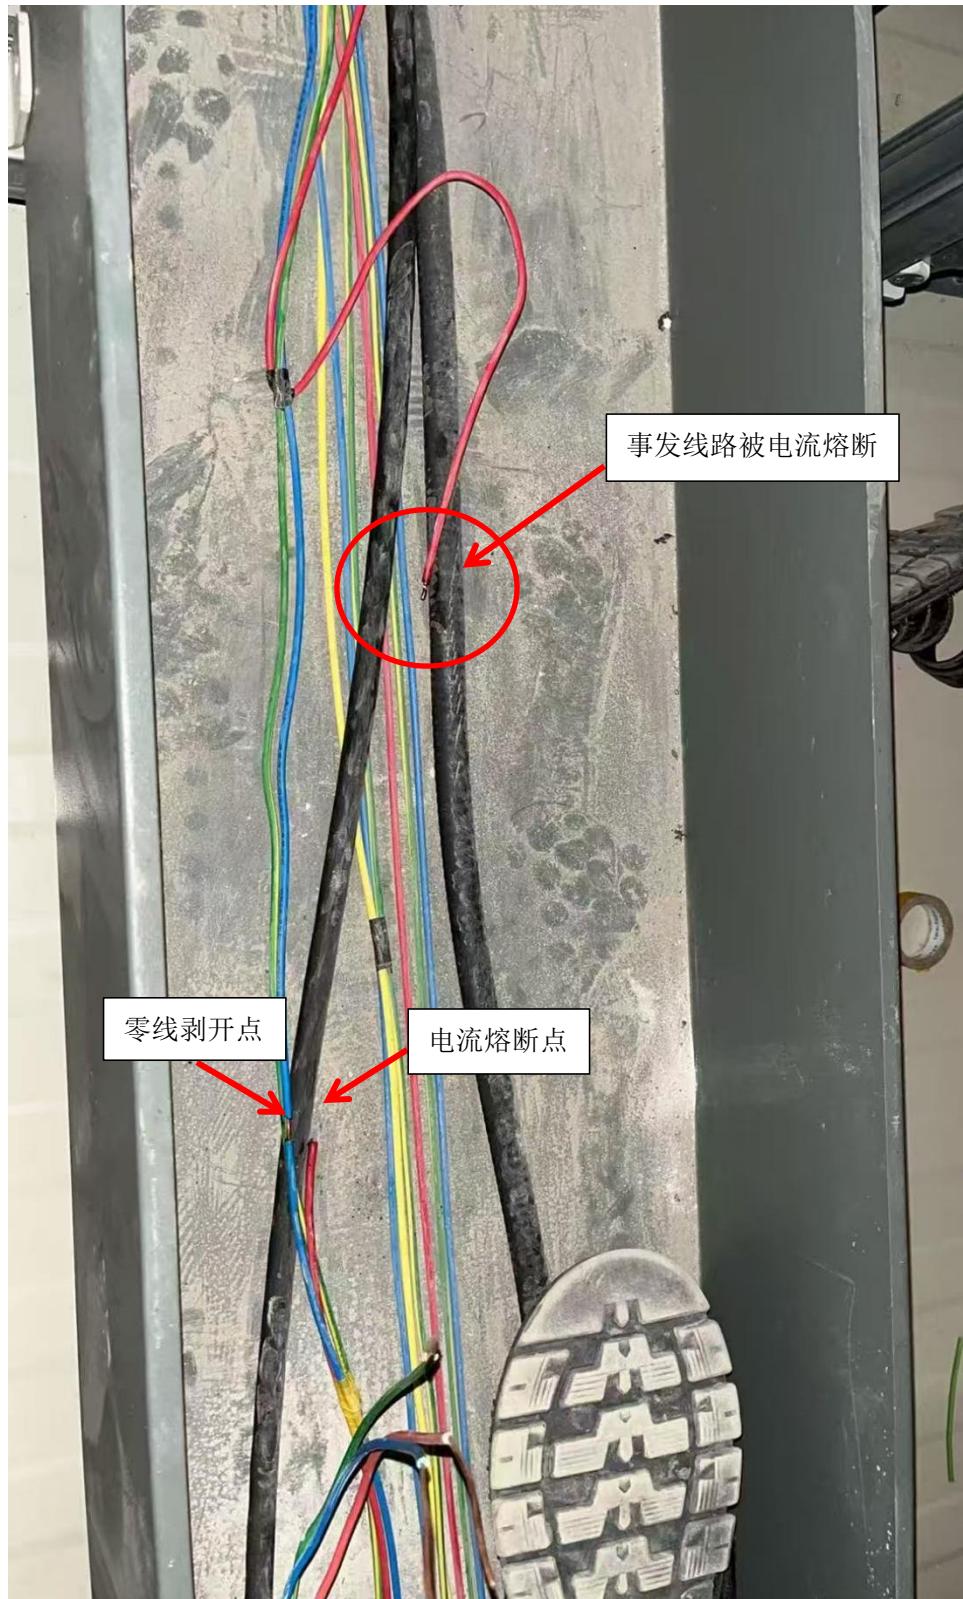
- 1.事发现场桥架内有三组电线，每组电线各3条，共9条电线，其中一组电线红色、蓝色、黄绿色各1根，红色电线断开，两头有（电流）灼烧痕迹，蓝色电线剥开并有灼烧痕迹；
- 2.桥架上有1只胶质凉鞋；风管上有另一只凉鞋；
- 3.清洗间放置1台小型升降机（升限6米）、1副人字梯；
- 4.桥架内3组线路每组都有L、N、PE三条电线，3组电线都分别来自一楼强电井内配电箱，事发线路在配电箱中标识为备用的开关，开关型号为空气开关C16，线路在清洗间火线（红色线）

被电流熔断，零线（蓝色线）中间有1厘米绝缘被剥开，零线剥开的铜导线有明显的熔化点；经通电测试该红色火线是带电的，测电火线压233.4v。

图 2 事故后照片，事发线路被电流熔断

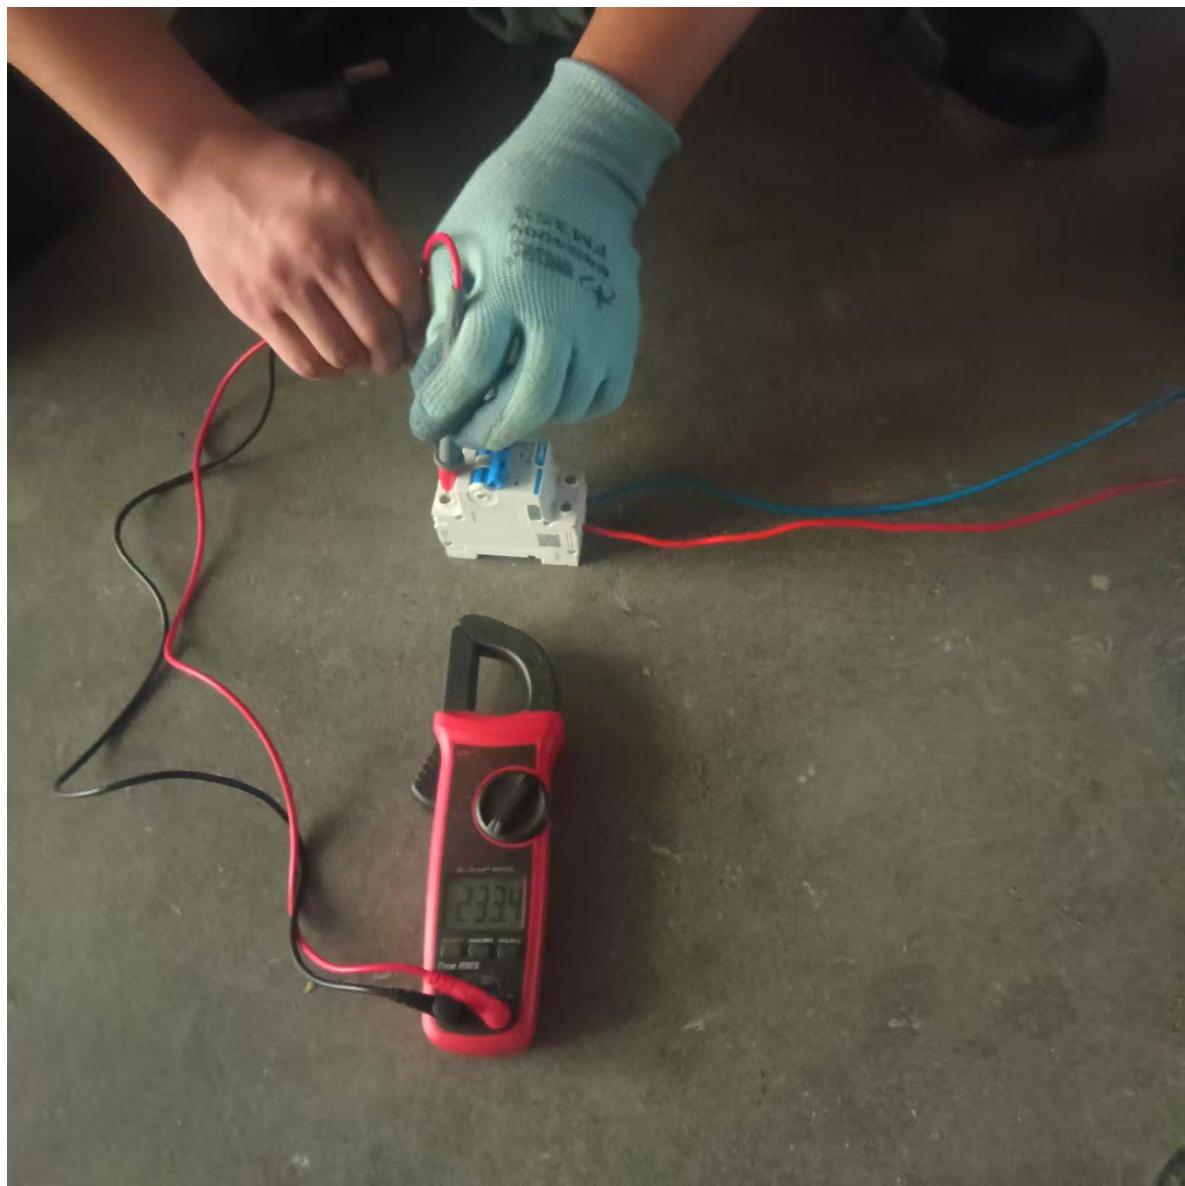
图3 经测事故线路电压 233.4v

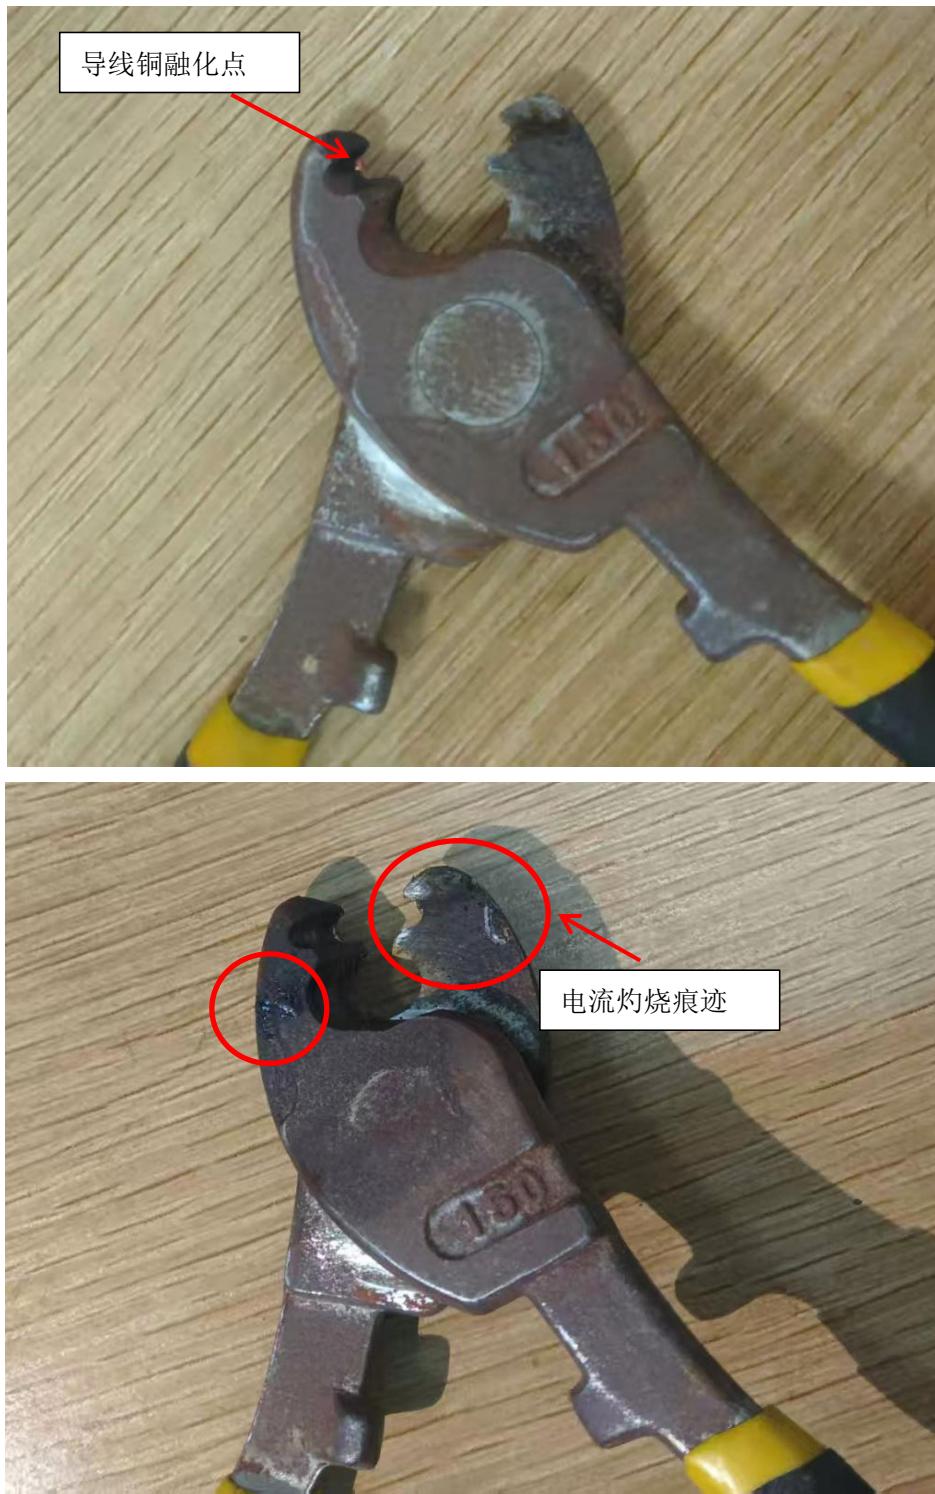
2025年8月4日16时5分许，厦门宏旻建设有限公司施工作业人员李**在厦门良一食品有限公司二期厂房一楼消防桥架上安装照明电线，分路接线作业需要剥线，剥中厦门良一食品有限公司二期厂房一楼原有的照明回路线路，被电击倒，待其工友令狐**发现时，李**骑坐于消防桥架斜靠墙壁、呼之无应答，尔后令狐**找到电源闸关掉电源，并报警；民警及120救援人员到达事发现场后，协同令狐**将李**从消防桥架抬下（桥架上发现李**手中紧握剥线钳，剥线钳上有1根红色电线），后送往厦门第五医院，经抢救无效死亡。

图 4 事发剥线钳多处被灼烧痕迹

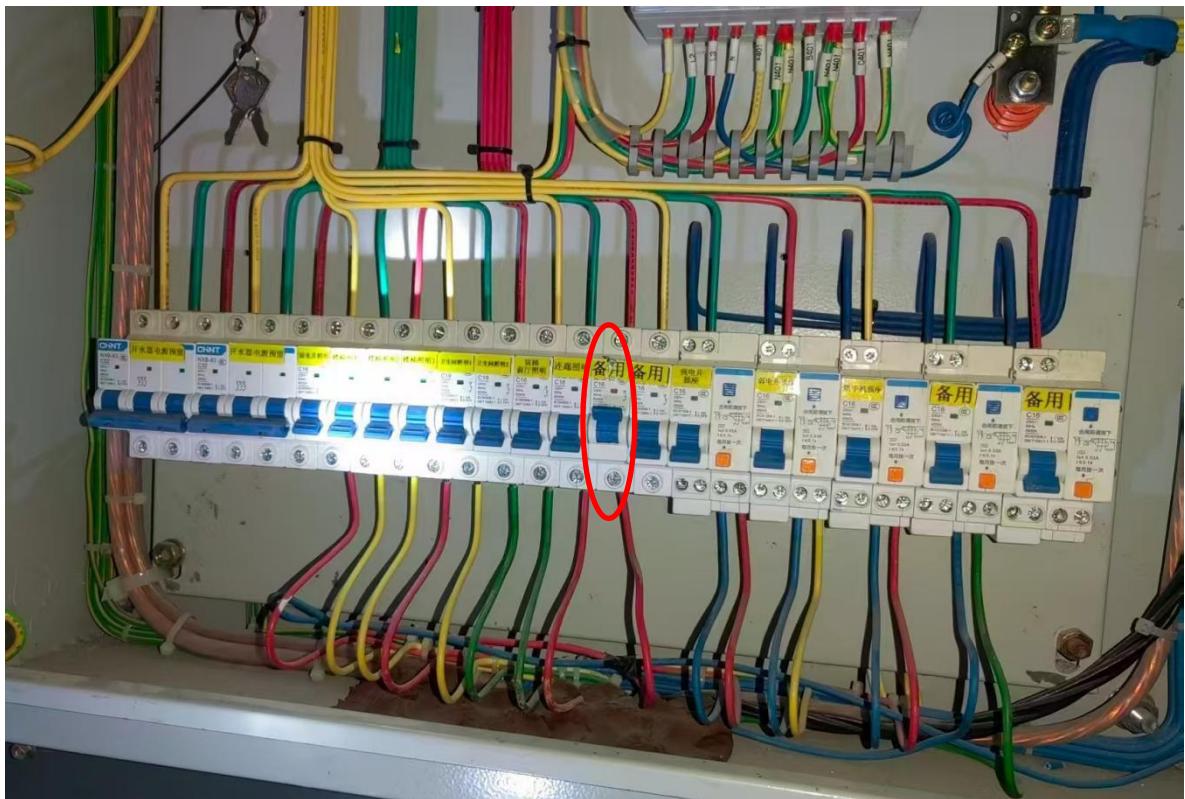
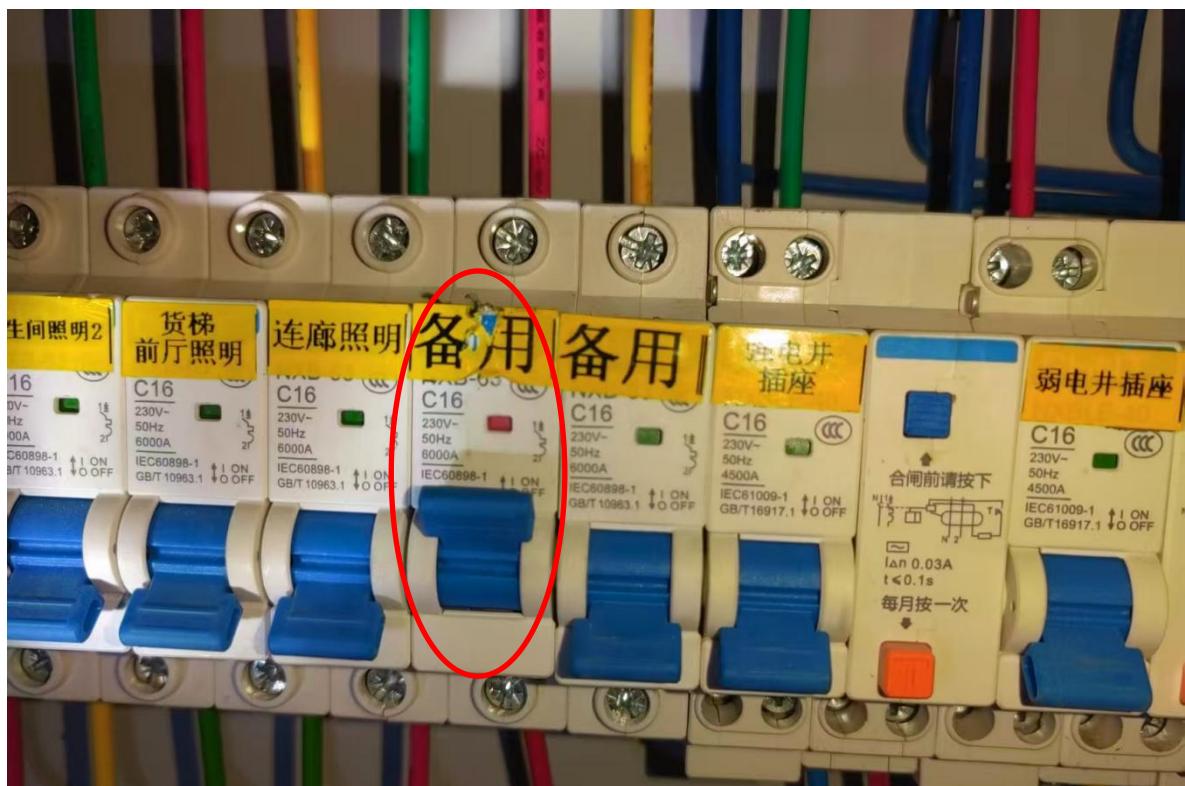
图 5 事发线路开关

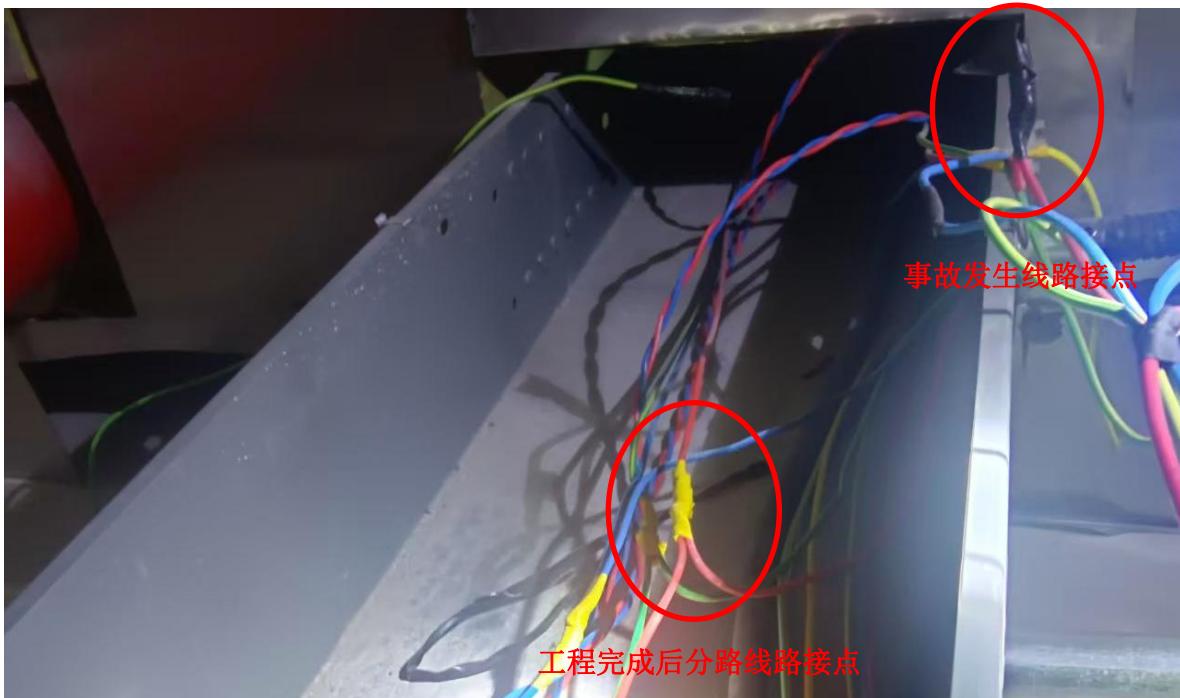
图 6 工程完工后布线、接线情况

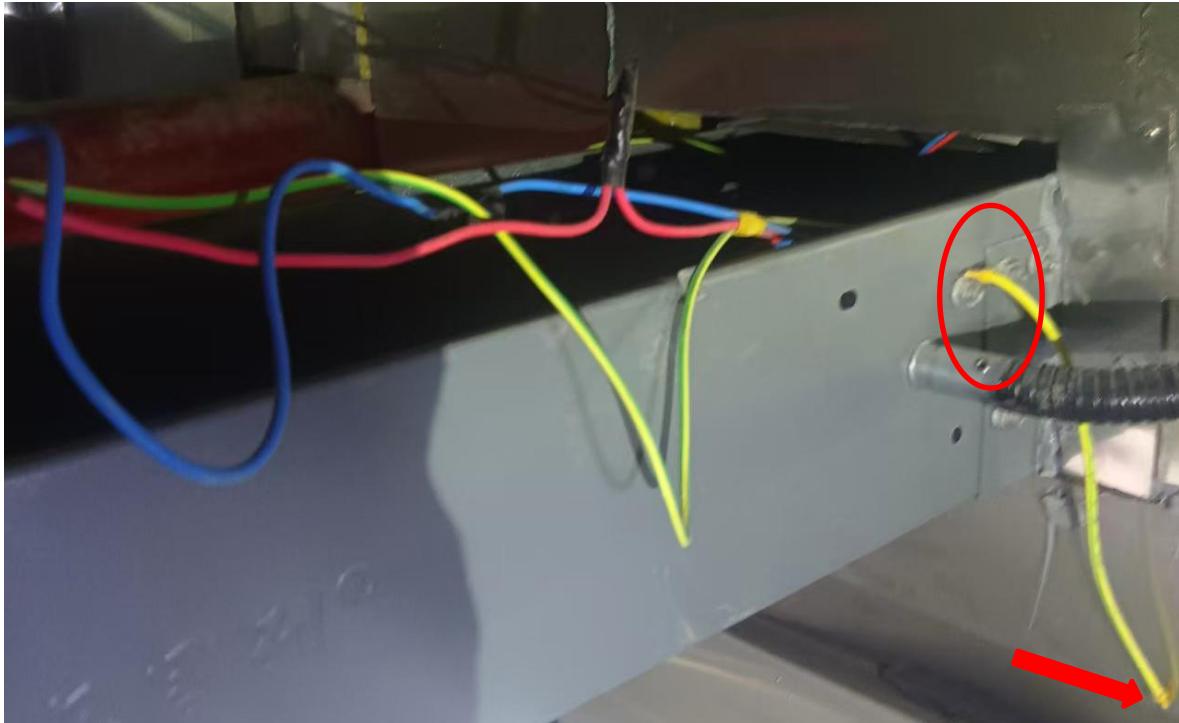
图 7 桥架电气跨接
