翔安内厝厦门恒钛锻造有限公司“9·6”一般高
处坠落事故调查报告

厦门市翔安区人民政府事故调查组
2025年12月

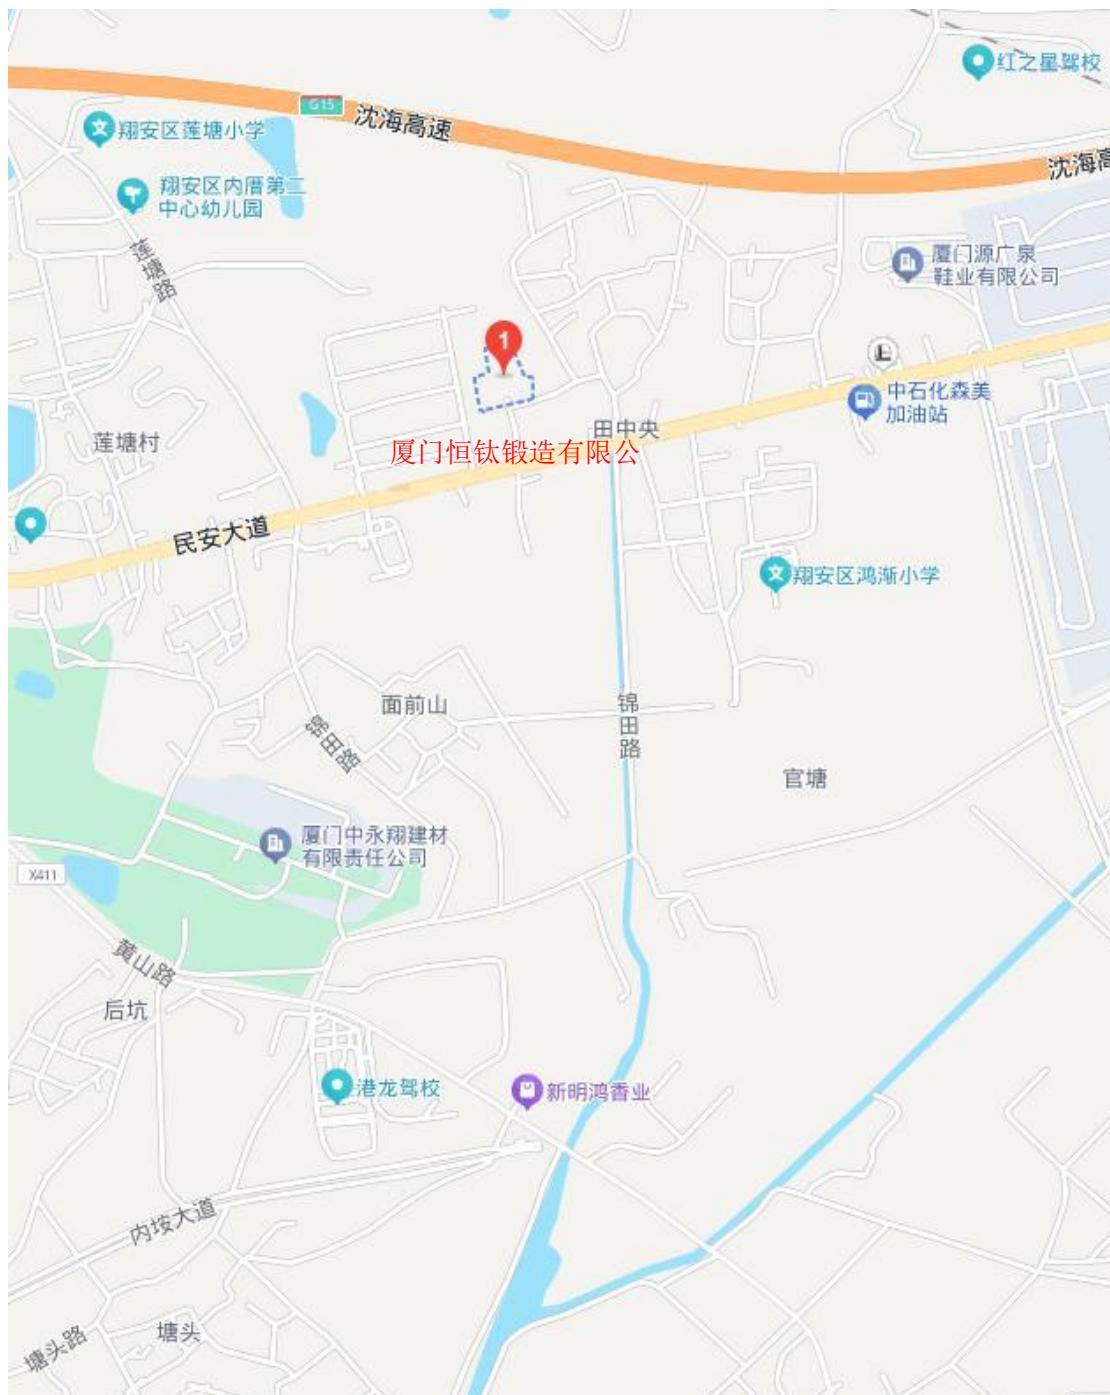
- 1.事发场所罗*亮踩中的彩钢瓦离地面11.044米；
- 2.坠地点位于厦门恒钛锻造有限公司⑤号热处理车间入门左边办公室前方3.55米处，法医到现场后将死者罗*亮移至厦门

图 1 事故发生地点

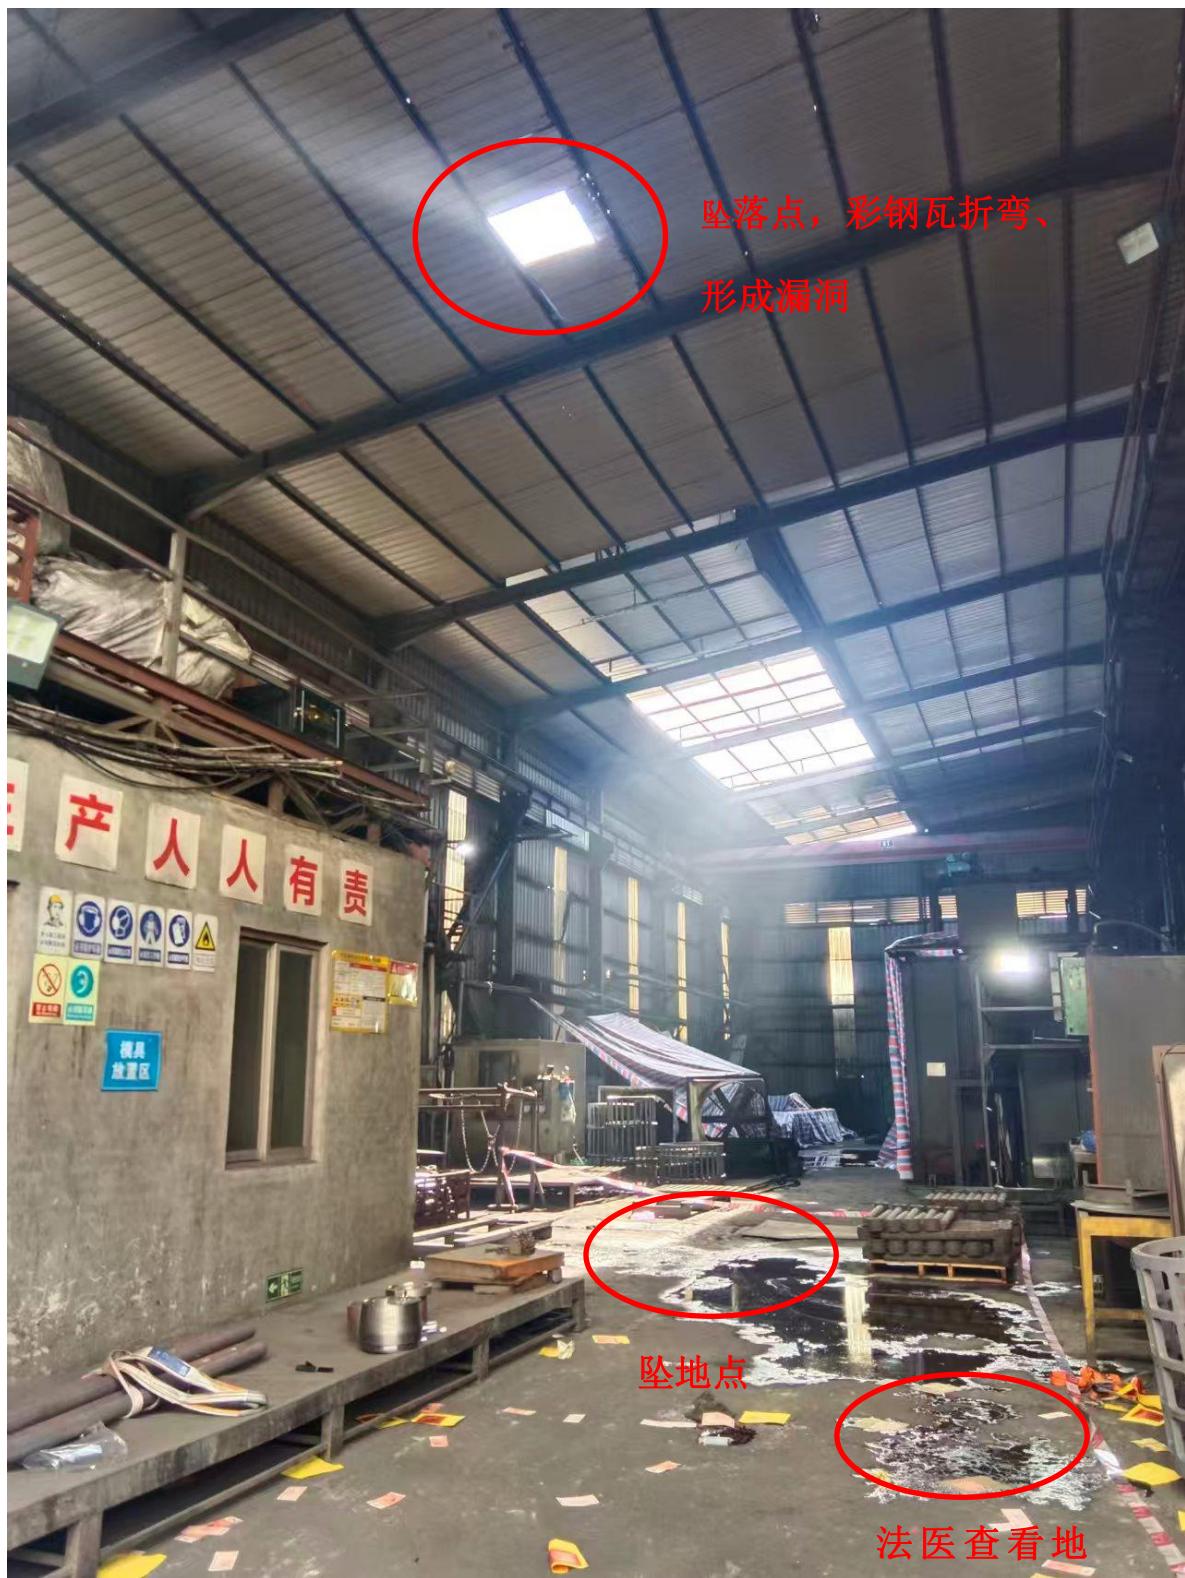
4.罗*亮作业现场下方未见挂防坠网，作业现场顶棚未搭设临时走道板，未搭脚手架。

图 2 事故发生现场

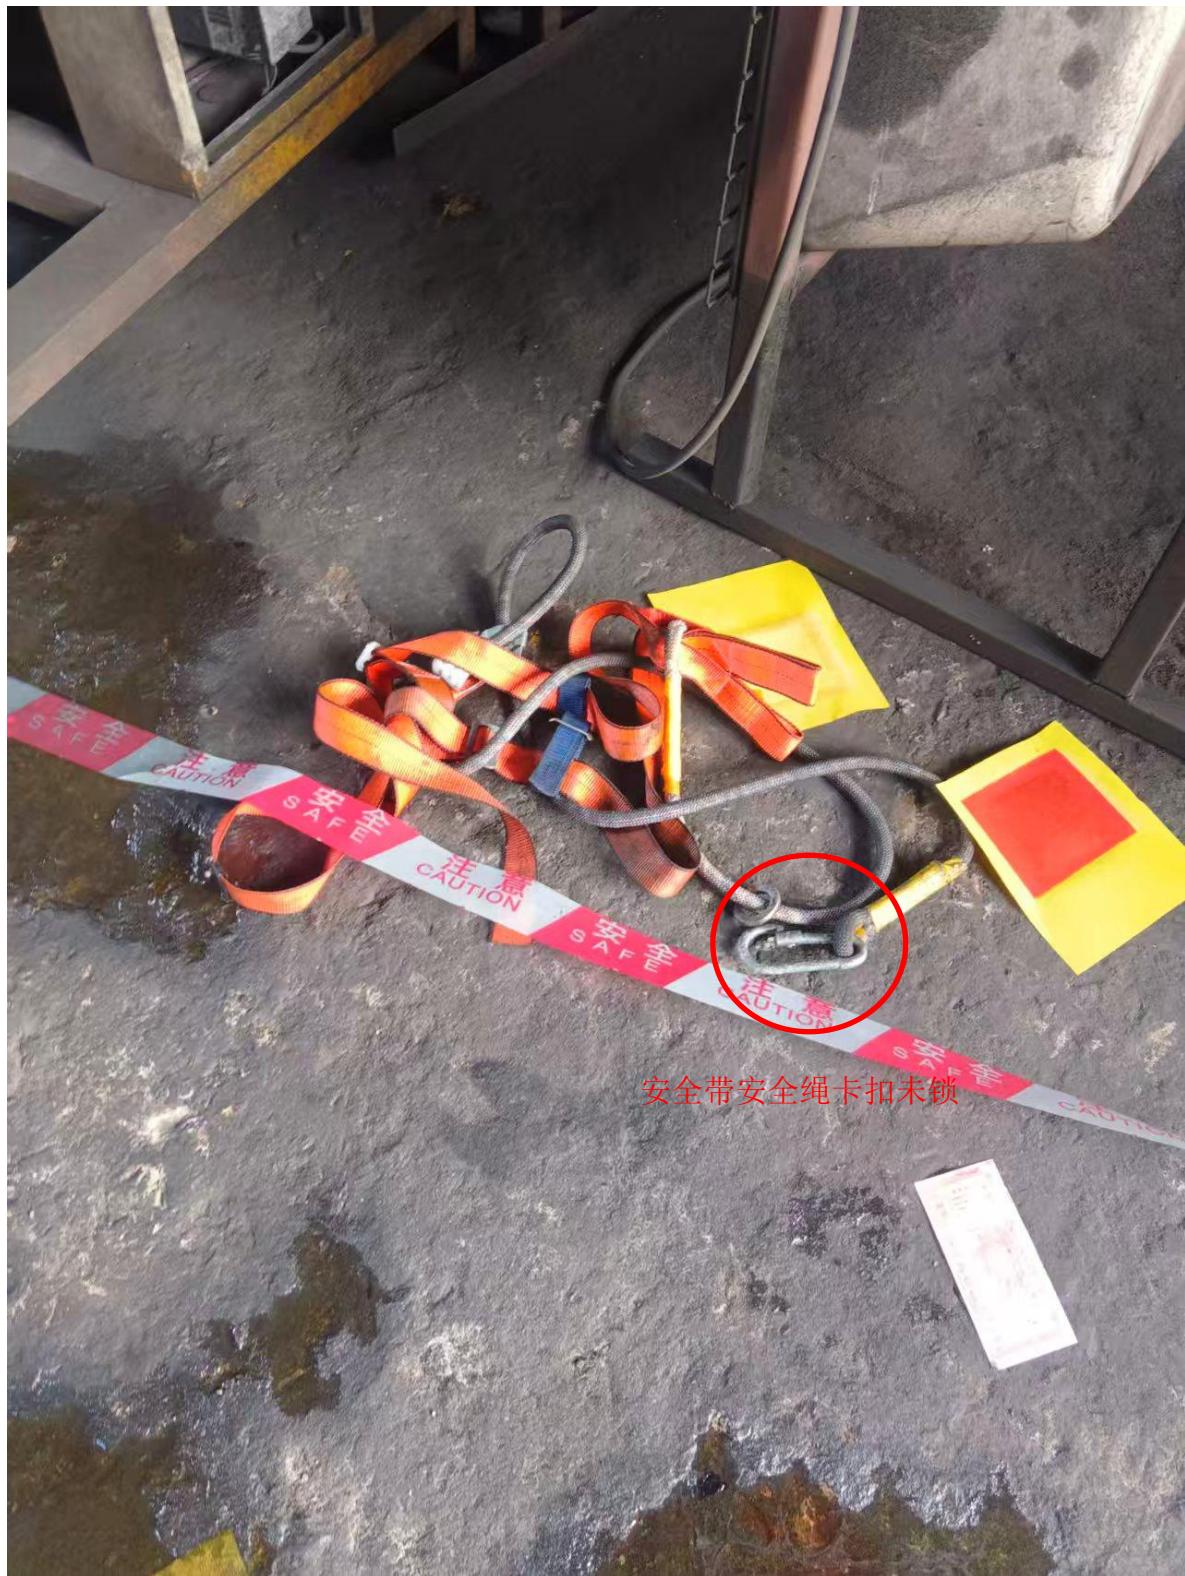
3.入口通道右边有一条五点式安全带，系法医从罗*亮身上取下后放置于该处；

1、人的不安全行为：罗*亮未持有高处作业资格证上岗作业，作业时安全绳系扣方法不正确（安全绳安全带卡扣未锁）在顶棚整理物件时踩中生锈彩钢瓦，彩钢瓦折弯，致使其从高处坠落造成死亡。

图3 罗*亮生前佩戴的安全带

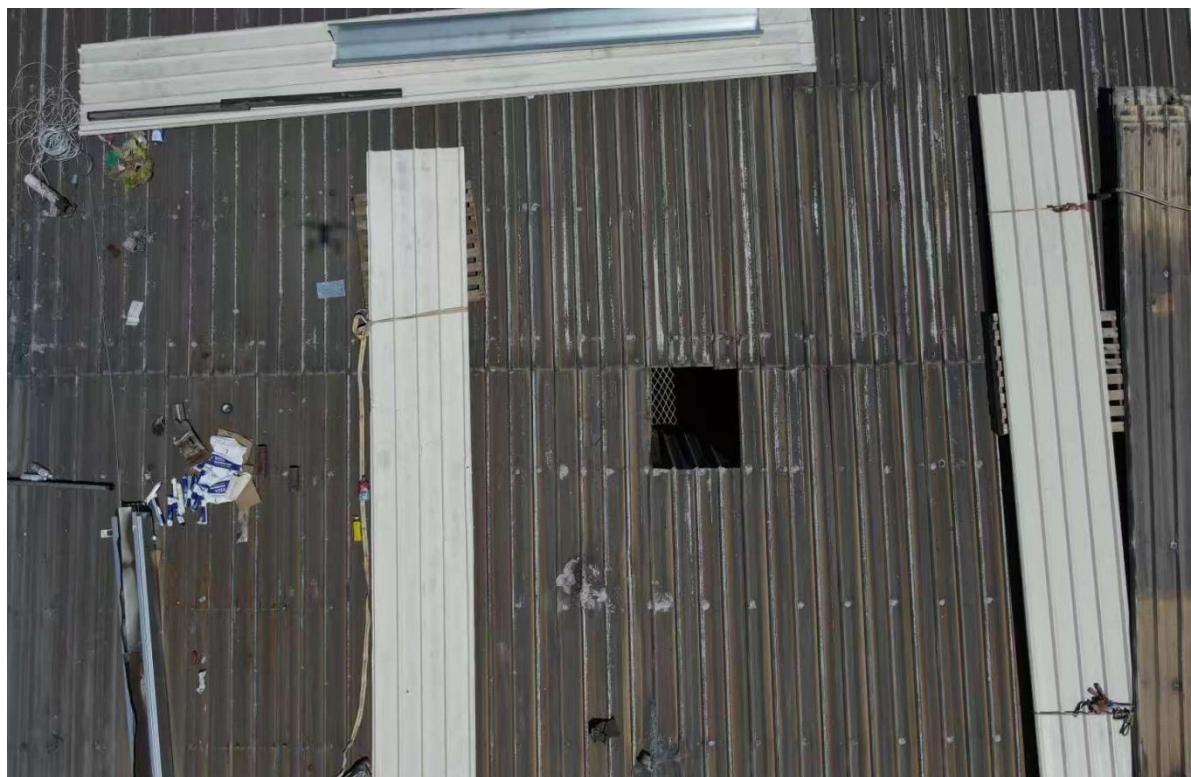
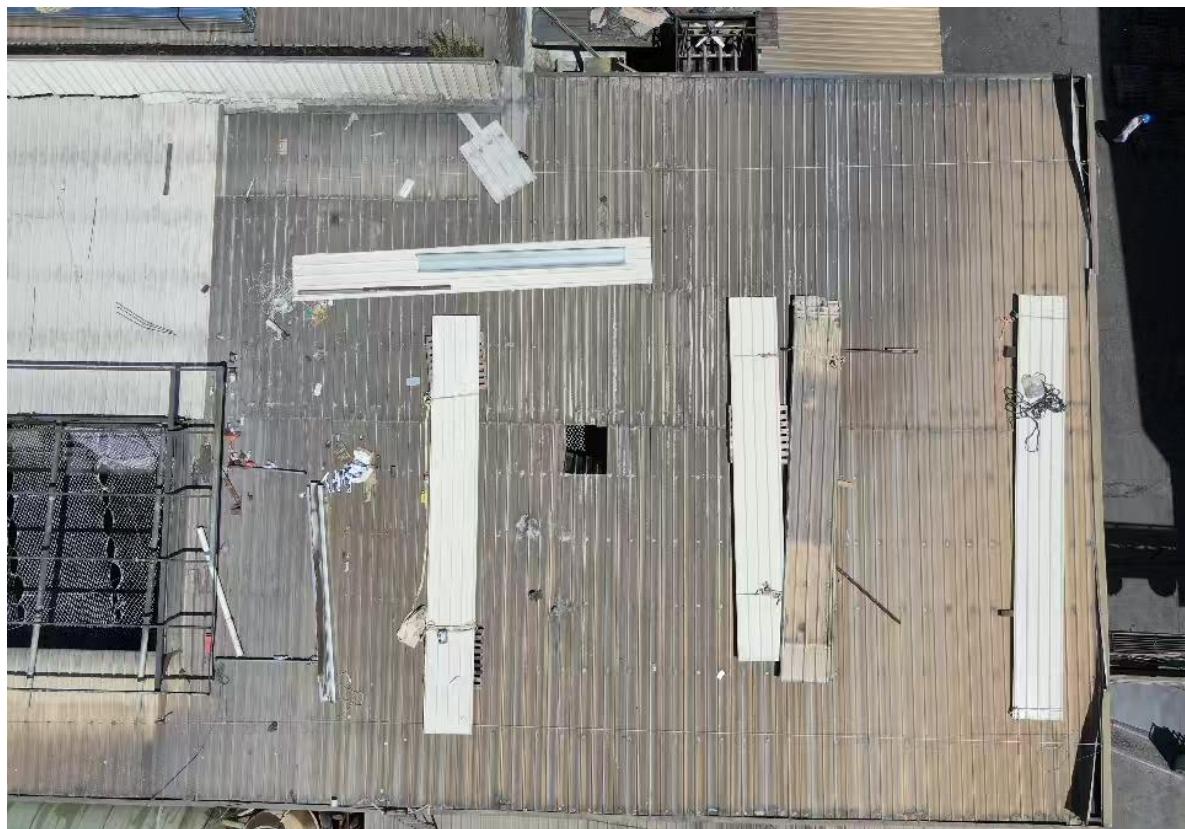
2、物的不安全状态：厦门恒钛锻造有限公司，组织轻便顶棚（彩钢瓦）更换高处作业未搭设临时走道板，作业下方未支设安全平网或搭设脚手架等安全措施^[1]，致使罗*亮从高处坠落造成死亡的重要原因。

图 4 高空拍摄事发坠落顶棚上方(事故发生后有加防坠网)

[1] 《建筑施工高处作业安全技术规范》（JGJ80-2016）5.2.8.2：在轻质型材等屋面上作业，应搭设临时走道板，不得在轻质型材上行走；安装轻质型材板前，应采取在梁下支设安全平网或搭设脚手架等安全防护措施。
